Gál-Mlakár Viktor

SZÖGLIGET-SZÁDVÁRON VÉGZETT ÁLLAGVÉDELMI MUNKÁK MÓDSZEREI ÉS TAPASZTALATAI

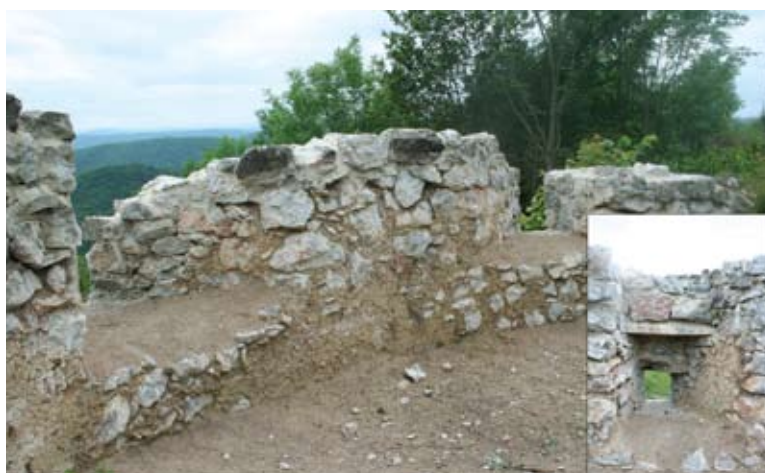
A kutatás alatt a Lisztes-bástya déli és keleti falszakaszának koronáját, illetve falának belső síkját tisztítottuk meg a növényzettől és a 15-20 cm vastag humuszos földrétegtől. A védmű fala annak külső síkja felé meredeken, rézsűsen pusztult le. A humuszos és a köves omlásréteg eltávolítása során a bástya falkoronájában három trapéz alaprajzú, kifelé szűkülő szájú lőrés maradványait fedeztük fel (2. kép).

2. kép Szádvár. A Lisztes-bástyán végzett konzerválás eredménye. A kis képen a részlegesen helyreállított 3. lőrés

A szűkös időbeni és anyagi korlátok miatt, a régészeti megfigyelés keretében folytatott faltisztítási munkákkal szinte párhuzamosan folyt a megtisztított területek állagvédelme, konzerválása. A falak koronájára egy átlag 50-80 cm magas védőfalazat került. Az előkerült 1. és 2. lőrésnél célunk csupán annak jelképes bemutatás lehetett, mivel nem ismertük

a nyílások teljes magasságát, szerkezetét. Ezzel szemben a 3. lőrésnél az előkerült építészeti részletek, valamint egy archív fotó segítségével részben rekonstruálhatónak ítéltük meg a szerkezetet (4. kép).

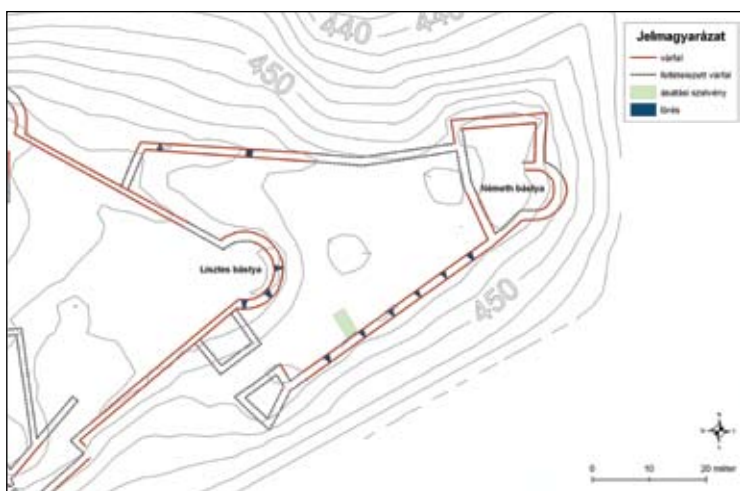
mődtek földdel, illetve nagyobb méretű kövekkel. Mikközben a déli falszakaszon talált 1. számú lőrés (belső szélessége 120 cm, külső szélessége 33 cm) nyílásával a vár kapuja felé fordult, addig a délkeleti falszakaszon feltárt 2. számú lőrés (belső szélessége 140 cm, külső szélessége 35 cm) a vár kapujától a külső vár belsejébe vezető utat vigyázta. Mindkét felderített lőrés falai meredeken kifelé pusztultak le, megmaradt magasságuk csupán 40-70 cm volt (3. kép).

3. kép Szádvár. A külső vár alaprajza a megtalált és felmért lőrés jelölésével

Kibontottuk a déli fal középső szakaszán jelentkező két nagyobb omlás betöltését is. Ezek egy-egy kifelé szűkülő nyílású, a várfal építésével egy időben kiépített lőrés maradványait rejtették (3. és 4. lőrés). A kibontott lőrés alakjukban, méretükben hasonlóak voltak a Lisztes-bástya kutatásánál megtalált lőrésekhez. Egykor, pusztulása előtt hasonló lőrés lehetett a déli fal jelenleg legmagasabb (átlag 5,5-6 m magas) szakaszán látható falszakadás is (feltételezett 1. lőrés). Ennek alaposabb kitisztítására a fokozott omlásveszély miatt nem tudtunk sort keríteni (3. kép).

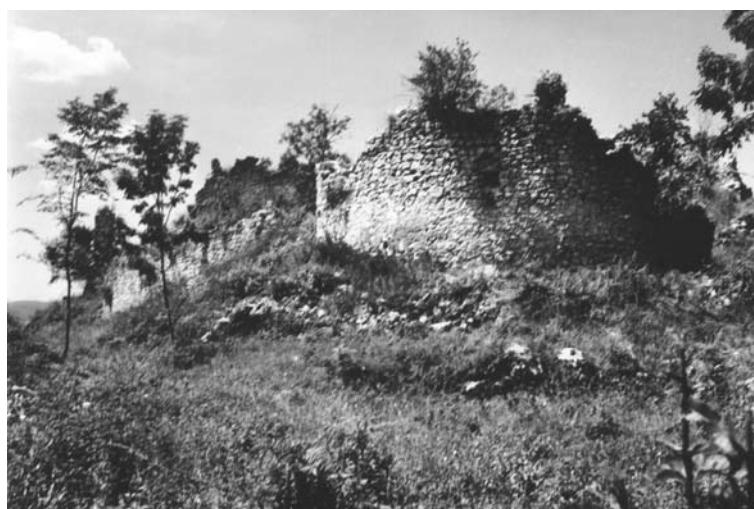
4. kép Szádvár. A Lisztes-bástyáról készült archív fotó 1963-ból

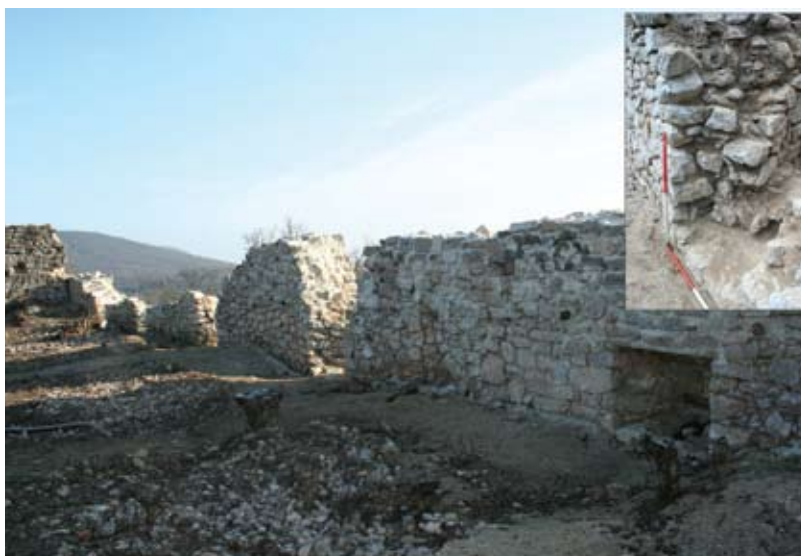
5. kép Szádvár. A külső vár déli fala a konzerválást követően. A kis képen a 3. lőrés a faragott kő és a keresztgerenda kitisztított fészkeivel

A faragott kő és a keresztgerenda helyét jól azonosíthatjuk a 3. és 4. lőrésnél is (5. kép). Mivel célunk jelen esetben a falazat stabilitásának megőrzése és konzerválásának megoldása volt, úgy döntöttünk, hogy a lőrés külső oldalán nem hagyjuk meg a faragott kövek fészkeit, hanem a nyílások falainak kiszervezésével zárjuk le a sarkokat. Ezek a sarkok a végleges műemléki-építészeti tervek kidolgozásakor visszabonthatóak és esetleg behelyezhetőek lesznek újonnan faragott (záró)kövek.

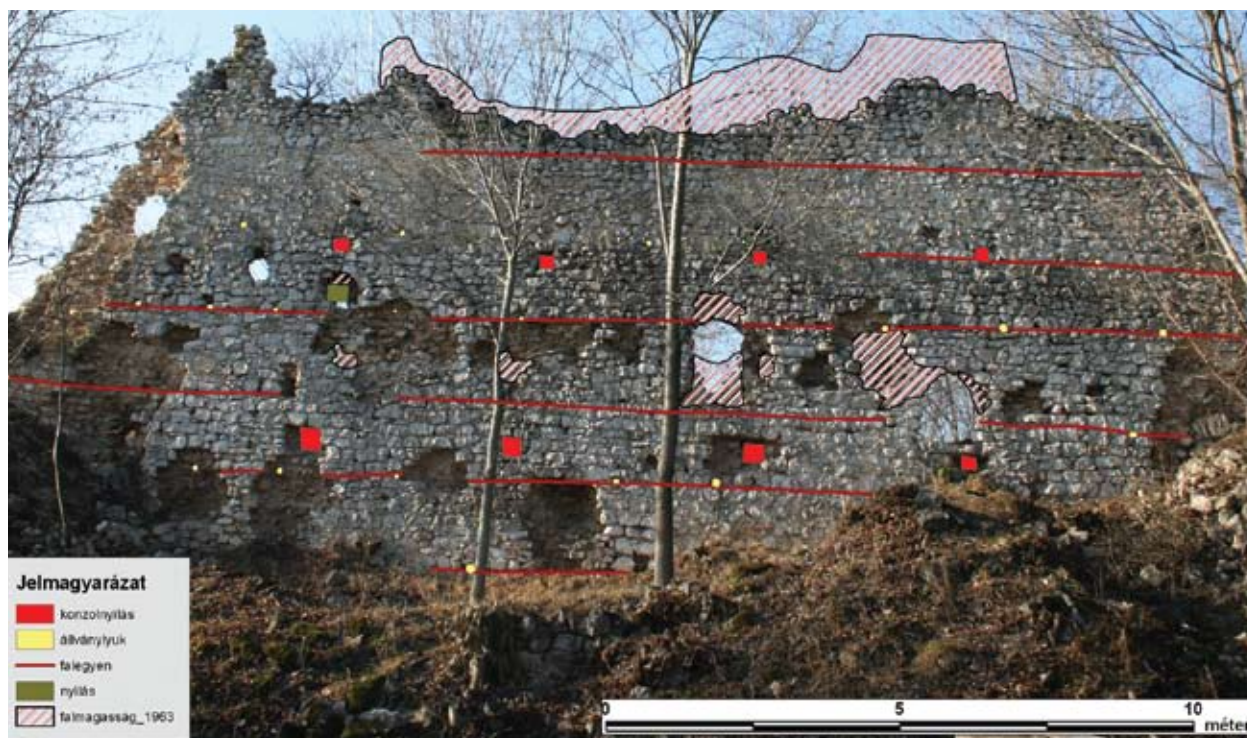
A 2010. évi célkitűzéseink Szádvár középső és belső várát elválasztó, észak–déli irányú, igen rossz állapotban lévő falszakaszának állagvédelmi munkáihoz kapcsolódtak.¹⁹ A műemléki beavatkozás elsődleges célja a közvetlen életveszély elhárítása lett. A fal tetjén jól láthatóan meglazult, kötőanyag nélküli kövek sorakoztak, valamint folyamatosan pusztult a fal külső síkja, illetve a déli oldalon maga a falmag is. Utóbbi helyen a jelentősen elvékonyodó, és túszerűen a magasba emelkedő falszakasz 2009 decembere és 2010 márciusa között leomlott. A falon látható két nagyobb méretű szakadás a fentiekben leírt problémákkal közösen könnyen az egész várfal összeomlását okozhatta volna (6. kép).

6. kép Szádvár. A Porkoláb-falról készített georeferált fotó az építészeti részletek jelölésével

Első ízben a falsík kiromlásait pótoltuk, majd a fal alsó részein található nagyméretű szakadások befalazására került sor. Ennek egyértelműen statikai okai voltak: ezek erősítik a fal szerkezetét. A pótlás során viszont ügyeltünk arra, hogy jól érzékelhetően megkülönböztessük az új falat az eredeti falazattól. Ennek érdekében a visszafalazott tömb síkja az eredeti falsíkhöz képest 10-15 cm-rel mélyebben húzódik.

A harmadik fázisban méretre vágott gerendák visszahelyezésével és körülfalazásával jelöltük az egykori gerendafészkeket, állványlyukak helyét. Ezzel a módszerrel megakadályozzuk, hogy megkezdődjön vagy az eddiginél nagyobb mértékben folytatódjon a nyílások és környezetük pusztulása. Az egykori faelemek pótlása nemcsak műemlékvédelmi szempontból hasznos, hanem a laikus turisták számára is érthetővé válnak bizonyos építészeti részletek.

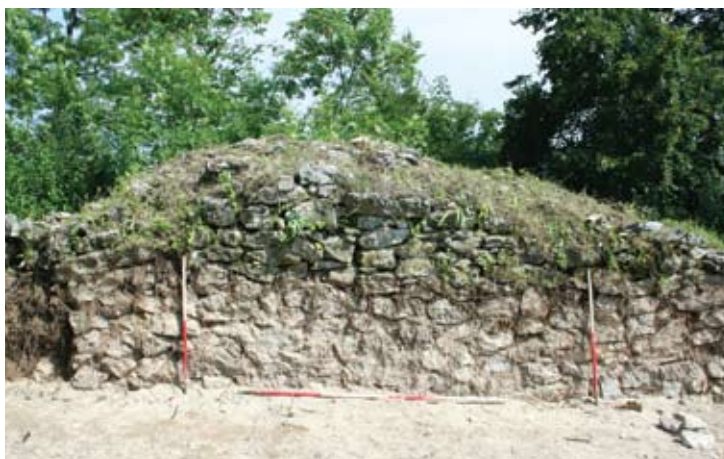
A várfal nyugati sarkától mérve mintegy 23 m hosszban készítettük elő a falazatot az állagvédelemre. Az ennek folytatásában lévő vizsgált falszakasz olyan erősen lepusztult, hogy azt csak egy nagyobb volumenű régészeti feltárással egybekapcsolva tudtuk volna kiszabadítani a föld alól. A letisztított nyugati falsaroktól 1,5 m-re keleti irányba egy kb. 100-110 cm széles, jól láthatóan kifelé szűkülő, egyenes aljú nyílást (lőrést?) fedeztünk fel. A saroktól keletre mintegy 15 m-re egy másik, szintén 100-110 cm szélességű nyílást is felderítettünk. Ennek oldalai egymással párhuzamosak, azonban alját még a fal belső oldalán meghagyott omlásréteg takarja. Ennek a nyílásnak a funkciója egyelőre szintén ismeretlen (7. kép).

7. kép Szádvár. A külső vár északi fala a tisztítás első szakaszát követően

az azokat takaró földréteget, mert az a tél és a tavasz vizsontagságai ellen még elégséges védelmet adhat a várfalnak, a 2011. év nyarán megvalósuló falkorona védelemig (7. kép).
