GÁL VIKTOR

## SZÁDVÁR 2017. ÉVI KUTATÁSÁNAK ÚJABB EREDMÉNYEI

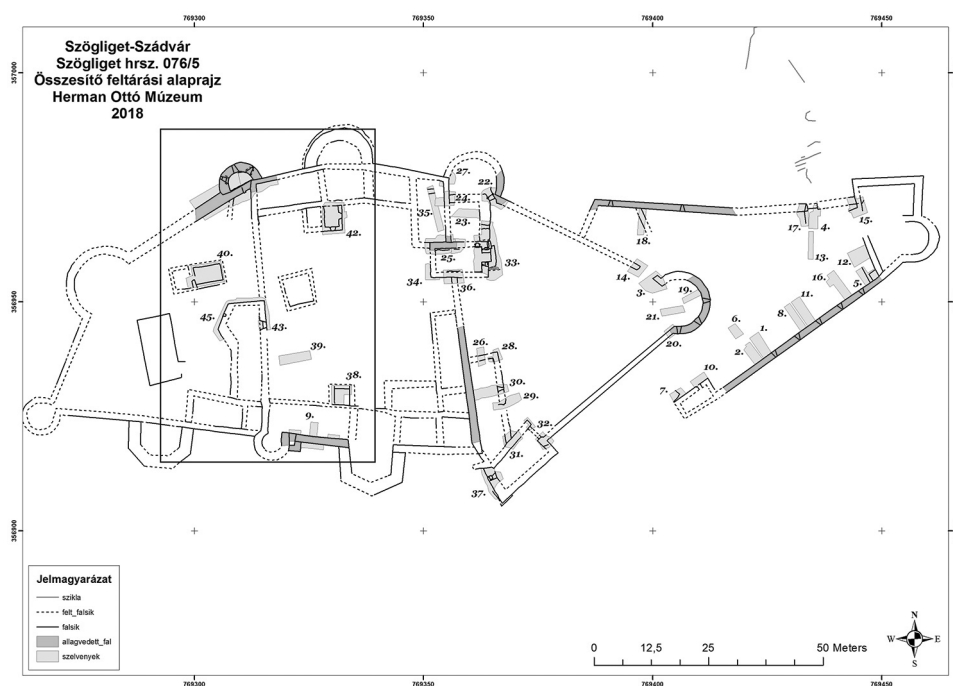
1. kép: Szádvár összesítő kutatási alaprajza, 2018.

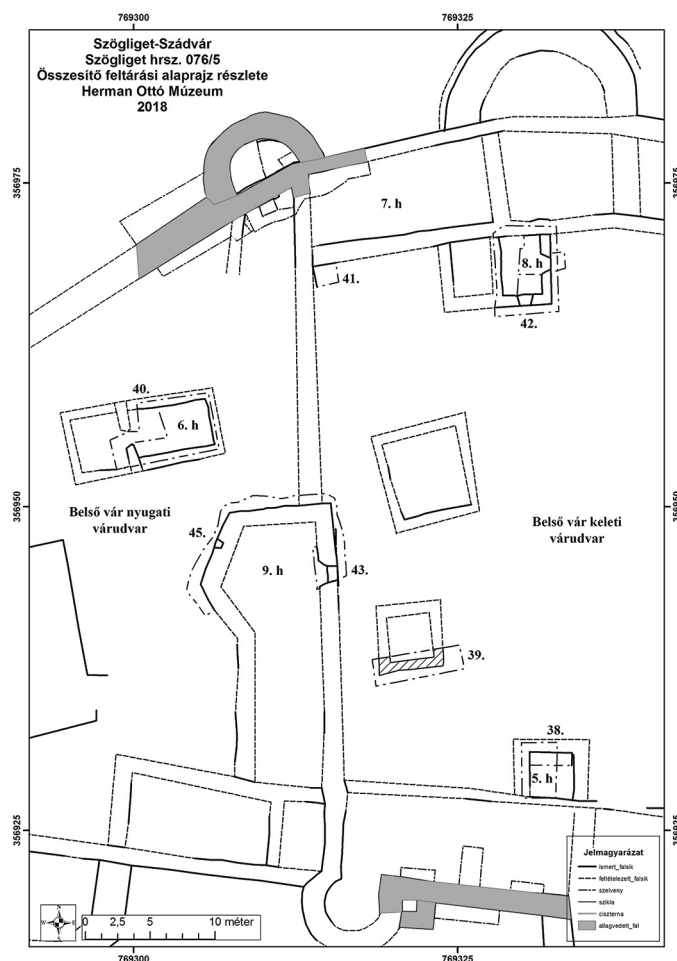
2. kép: A vár 2017. évi kutatási területeit feltüntető alaprajzi kivágás

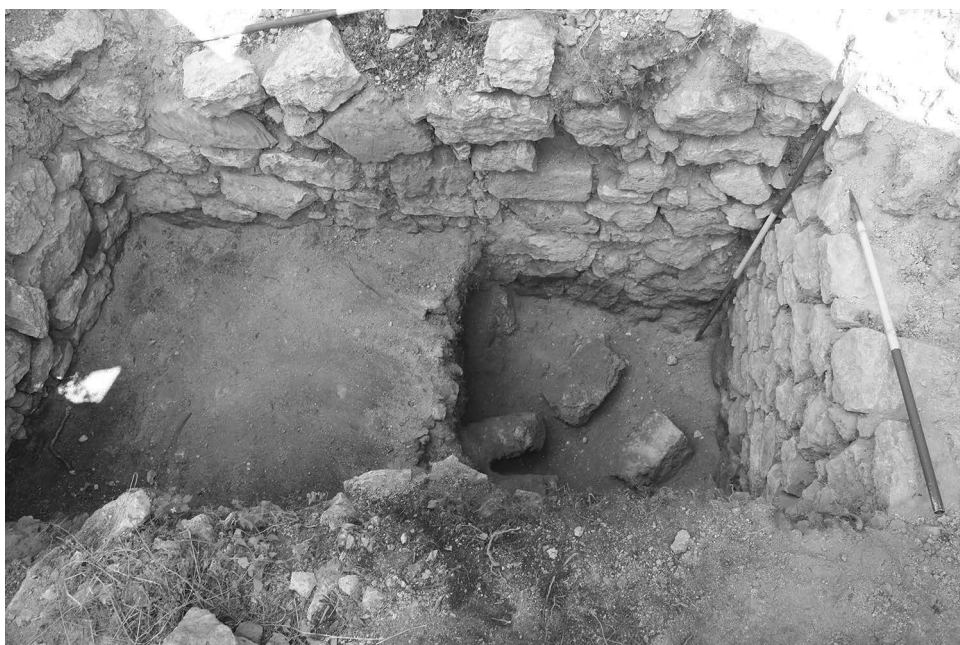
3. kép: A déli melléképület (5. helyiség) északi fala és a boltozat beomlott darabjai

A belső vár déli épületszárnyához kapcsolódó melléképület (5. helyiség) kutatását a helyiség északi-északkeleti részében folytattuk (38. terület). Az északkeleti sarok feltárásával pontosítottuk az épület belső méretét, mely észak-déli irányban 380 cm-nek, míg kelet-nyugat irányban 320 cm-nek bizonyult. A keleti falon, annak lepusztult tetejétől mért -70 cm-re, a belső falsíkból kiugró 30 cm széles padkát találtunk. Erről a kiszélesedő falszakasról indíthatták a helyiség nyugati falán 2016-ban feltárt vakolt boltozat keleti vállát. Az 5. helyiség északkeleti sarkában egy 140x180 cm kiterjedésű területen mélyítettünk a padka magasságától mérve -140 cm-ig. A köves, habarcsos utolsó pusztulási réteg alatt ebben a mélységben nagyméretű, hasáb alakú darázsköveket észleltünk. (3. kép) Feltételezzük, hogy ezek a dongaboltozat – talán már a járószintre zuhant – elemei lehetnek. Az északi fal belső síkjának megtisztítása során megfigyelhettük, hogy a falat

utólag építették be a helyiség keleti és nyugati fala közé. A kissé eltérő falazási mód mellett két másodlagosan beépített faragott követ is dokumentálhattunk annak belső síkjában.

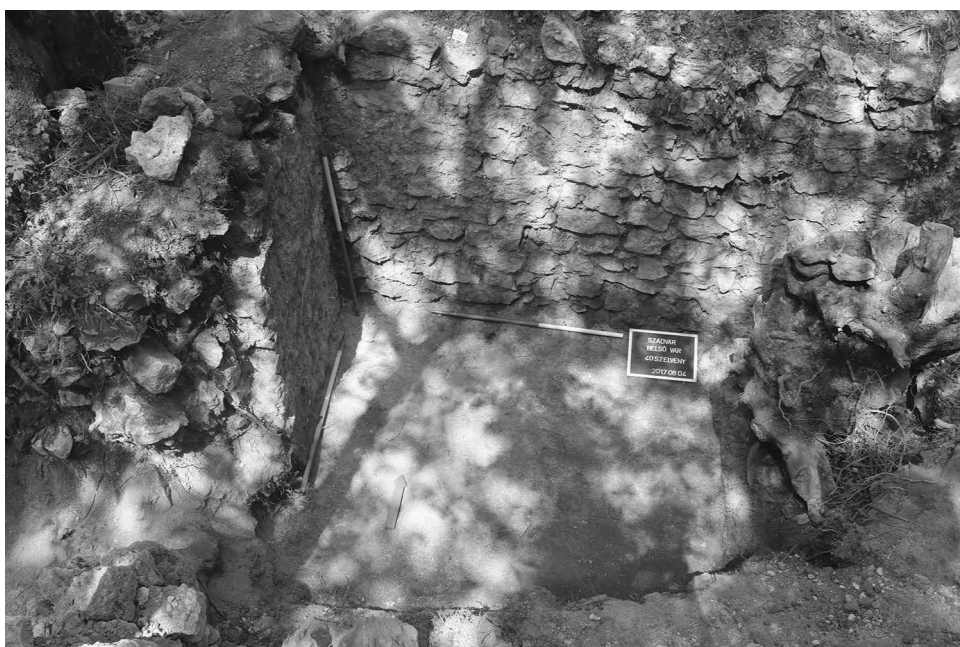
4. kép: A kétszattatú pince (6. helyiség) nyugati bejárata és északnyugati sarka a kutatás végén

A belső vár nyugati traktusában folytattuk a kétosztatú pincetér (6. helyiség) keleti egységének feltárását (40. terület). A 2016. évben részben feltárt bejáratától északra nyitottunk egy nagyobb méretű, kelet-nyugati irányú, 140x230 cm kiterjedésű kutatóblokkot. Csúpn a falak belső síkjainak megtisztításával azonosítottuk a pincébe vezető lejárát északi szélét, meghatározhattuk a nyílás belső szélességét (105 cm), valamint a pince északnyugati belső sarkát is. (4. kép) Folytattuk a 2016-ban részlegesen feltárt kályhacsempe-omladék további kutatását és a csempeanyag dokumentálását, felszedését. A leletanyag alapján (10-11. képek) feltételezünk egy egyszerű hasáb alakú, zöldmáz, veretmintás kályhát tudunk rekonstruálni. A négyzetes csempe párhuzamait eddig a kassai Miklós-börtön, a diósgyőri, valamint a szendrői vár ásatásaiból (Tomka Gábor szíves szóbeli közlése) ismerjük. Az

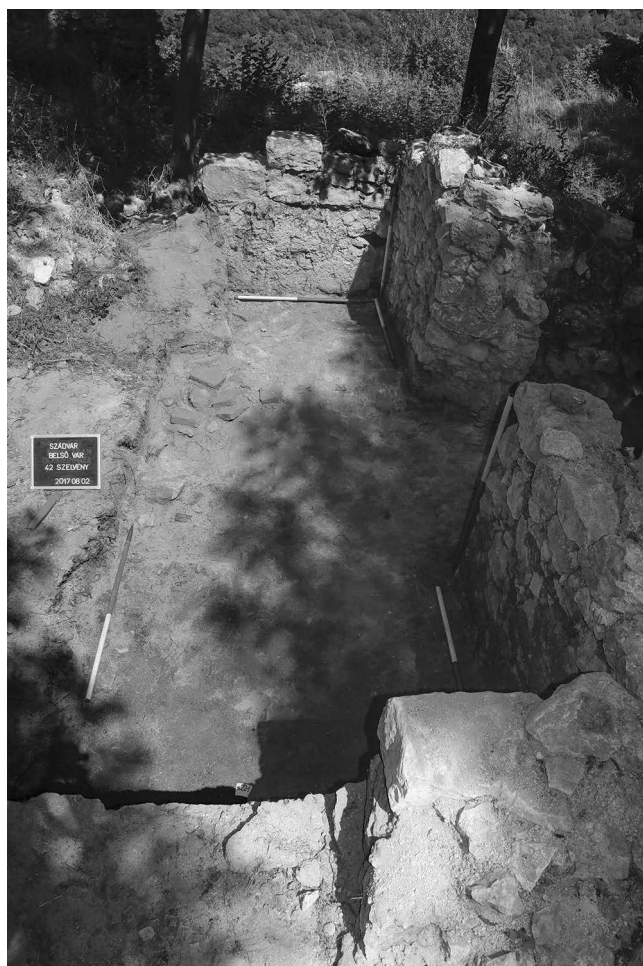
5. kép: A konyha (8. helyiség) keleti felében megtisztított földes 17. századi járósínt

2017-ben folytattuk a belső vár északi épületszárnya mellett lévő melléképület (8. helyiség) feltárását is (42. terület). A konyhaként szolgáló tér keleti felében megtisztítottuk annak utolsó, 17. századi földes, ledöngölt járósíntjét. (5. kép) Kibontottuk a törmelék alól a helyiség kelet felé nyíló bejáratát, valamint részben megkutattuk annak előterét is. Ahogy ajtókeretre vagy szárkővekre utaló fészkeket, úgy *in situ* küszöbkövet sem találtunk a nyílásban. Az ajtókeret mindkét oldalán, a küszöb szintjében, egy-egy függőleges állású, 40 cm magas, 20 cm széles és 15 cm mélységű téglalap alakú bemélyedést észleltünk az épület külső falsíkjában. (7. kép) A nyílástól keletre a törmelékréteg alatt kelet felé ereszkedő rétegsort észleltünk, melyekből 17. századi leletanyag került felszínre. A réteg tetején talált elszénült deszkamaradványok, valamint a küszöbszinten talált, falba mélyedő bevágások nem zárják ki, de nem is erősítik meg itt egy esetleges falépcső egykori meglétét.

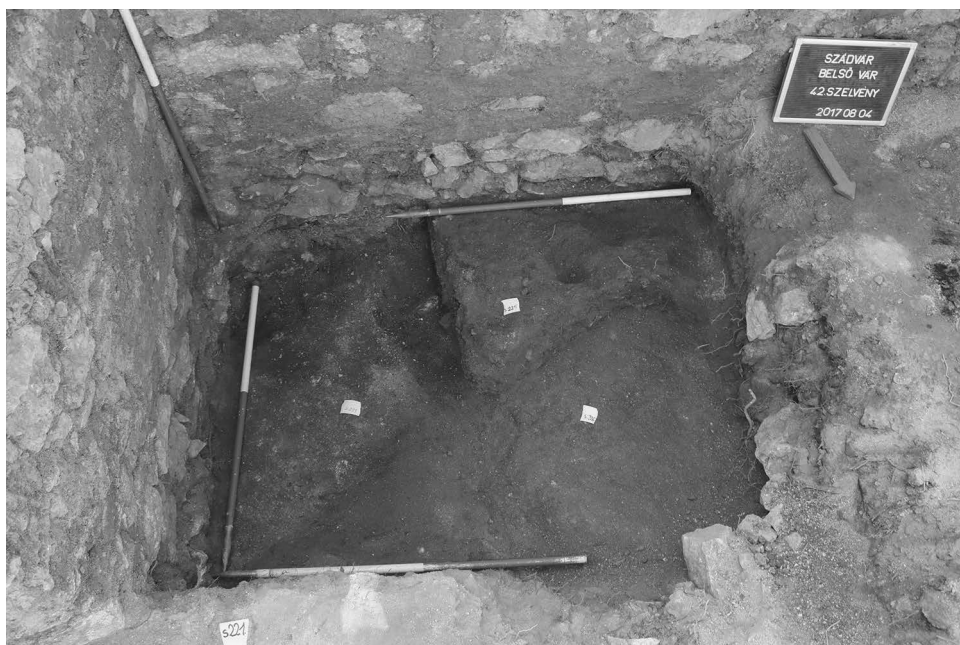
6. kép: A konyha (8. helyiség) délkeleti sarkában nyitott kutatóblokk, a feltárt feltöltési és építési rétegekkel

A konyha délkeleti sarkában egy kb. 150x150 cm-es területen átvágtuk a járószintet. A kutatóblokk északnyugati részén egy, az épület pusztulási rétegéből induló beásást, talán kincskereső gödröt észleltünk. A 8. helyiség járószintje alatt felváltva jelentkeztek leletanyagban gazdag feltöltési és habarcsos építési rétegek. (6. kép) Az épület falai ebben a mélységben már egyértelműen alapozási jellegzetességet mutattak, továbbá megfigyelhettük, hogy a falak belső vakolata is csak a járószintig fogható meg. A földes padlóból és az egyik feltöltési rétegből I. Ferdinándhoz köthető ezüstdénárok kerültek elő. A kutatott épület keltezésével kapcsolatban megállapítható, hogy az nem szerepel az 1573-ban készített Angelini-féle alaprajzon, ezért (a legutolsó járószintben és az alatta lévő építési/feltöltési rétegekből előkerült pénzérmék – 1542. és 1547. évi veretek – valamint az előkerült kályhacsempe-típusok alapján) a konyha építését leghamarabb a 16-17. század fordulójára helyezhetjük.

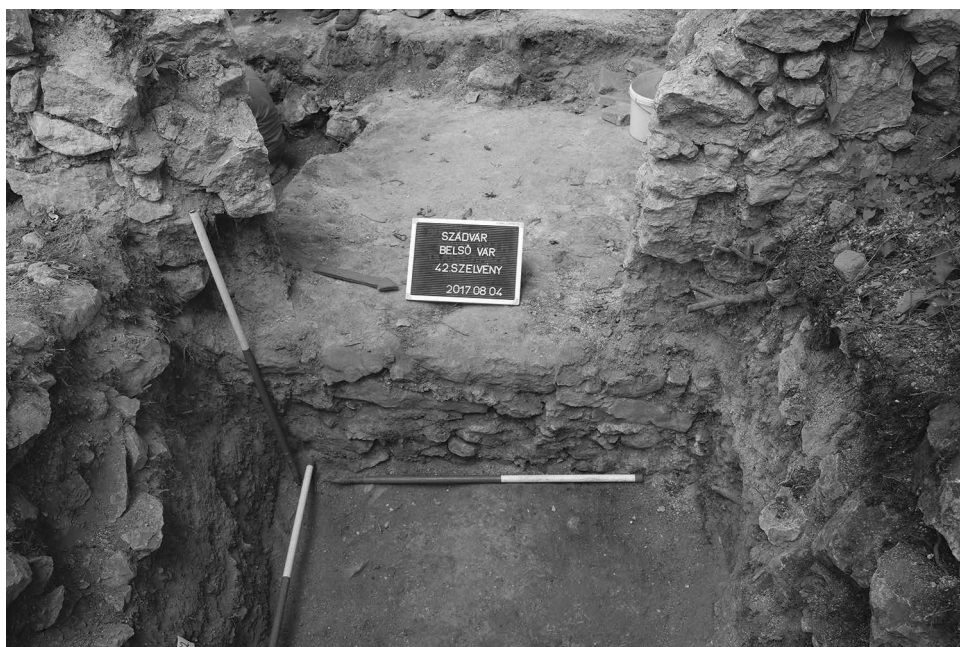
7. kép: A konyha (8. helyiség) keleti bejáratának feltárt előtere

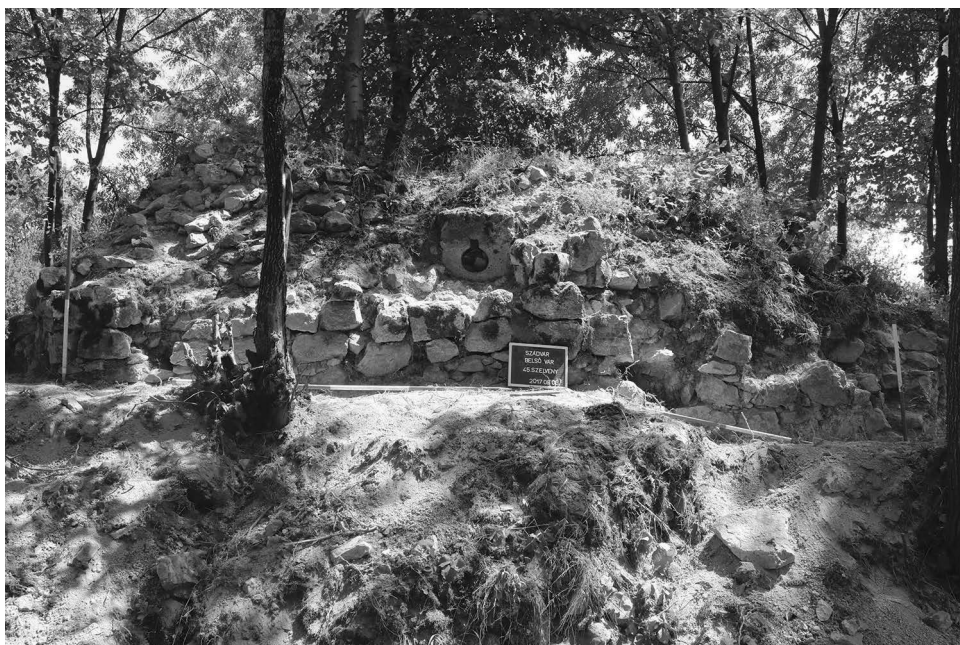
8. kép: Az ötszögű épület (9. helyiség) északnyugati falának külső síkja a lőréssel, a kutatás végén

A 2017. évi kutatásunk másik fontos területe a belső vár középpontjában elhelyezkedő, még romjaiban is sokszögformát mutató épület alaprajzában (45. terület) és nyílásrendszerének (43. terület) felderítése volt. A rövid ásatási időny alatt sikerült az épület (9. helyiség) külső falsíkjainak 80%-át átlagosan 60-80 cm magasságban megtisztítanunk az omladéktól és az aljnövényzettől. (8. kép) A belső vár területét észak-déli irányban kettéválasztó épületkomplexum északi végében elhelyezkedő épület kutatását az Angelini-féle alaprajzon ábrázolt közlekedési rendszer miatt kezdtük meg. Az 1573-ban készített felmérés szerint ugyanis az itt állt ötszögű épületen keresztül volt megközelíthető a belső vár nyugati udvara. Az alaprajz arra utal, hogy a helyiség keleti és északi falain található nyílásokon keresztül, a közlekedési útvonalat derékszögben megtörve vezették át az utat a két udvarrész között.

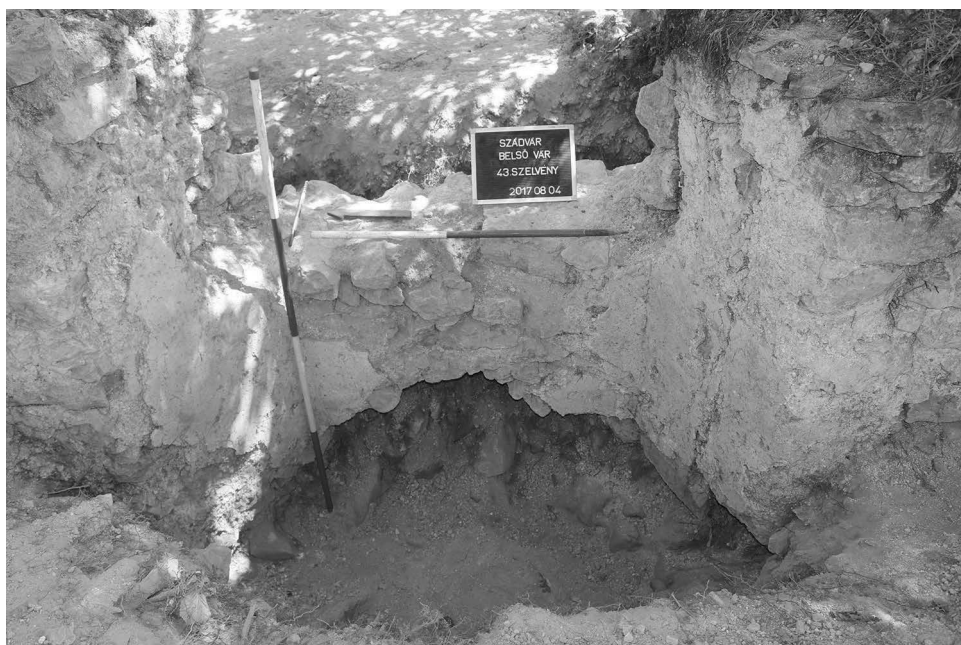
9. kép: Az ötszögű épület (9. helyiség) keleti falában feltárt nyílás belső, nyugati oldala felől

Az eddigi kutatás során az épület északi falában nyílást nem észleltünk. A várudvarokat elválasztó északi falazat csatlakozásának mikéntje sem ismert. Kapcsolódására a sokszögű épülethez egy, az utóbbi északkeleti sarkától 70 cm-re nyugatra érzékelhető falkiromlás/csorbázat utalhat, melynek feltárását 2018-ban kívánjuk elvégezni. A helyiség keleti falában, az Angelini által jelzett hely közelében, egy bizonyára ablakhoz köthető, trapéz alaprajzú, vakolatfoltokkal borított kávájú nyílás maradványai kerültek elő. Ennek

keleti (külső) szélessége 130 cm, míg nyugati (belső) szélessége 200 cm volt. Azonosítottunk a nyílás északi kávéjában, annak külső oldalán egy 22x17 cm alapterületű nyíláskeret fészket is. Itt a faltetőktől mért 90 cm-es mélységben egy 65 cm széles parapetfal teteje került elő. A belső oldalon végzett további 120 cm-es mélyítés során az ablakfülke alját még nem értük el. Ugyanakkor parapetfal belső oldalán a fülke teljes szélességét elfoglaló, 50 cm magasságig kibontott, minimum 35 cm mélységű félköríves alakú falkiromlás vagy omladékkal eltömődött további nyílás jelentkezett. (9. kép) Az ablaktól északra induló falazat szélessége 130 cm, míg a dél felé induló fal már 145 cm vastag. Utóbbi fal belső oldalán, a belső síktól mért 15-20 cm-re egy függőleges repedés húzódik, mely talán a szélesebb falazat utólagos, belső köpenyezésére utalhat. A terület kutatását balesetveszély miatt tovább nem folytattuk. Az eddig feltárt jelenségek eddig még nem erősítették meg az Angelini-alaprajzon látható átjáró meglétét. Így az ötszögű épület funkciója, különösen az északnyugati falban talált kulcslyuk alakú lőrés miatt, még továbbra is kérdéses.

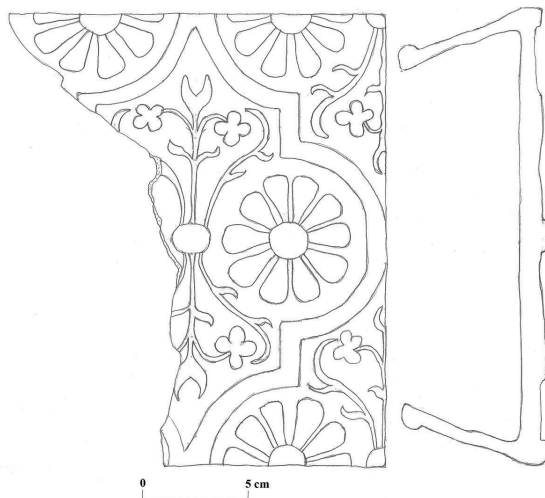
10. kép: A 6. helyiségből előkerült 17. századi veretmintás kályhacsempe rajza

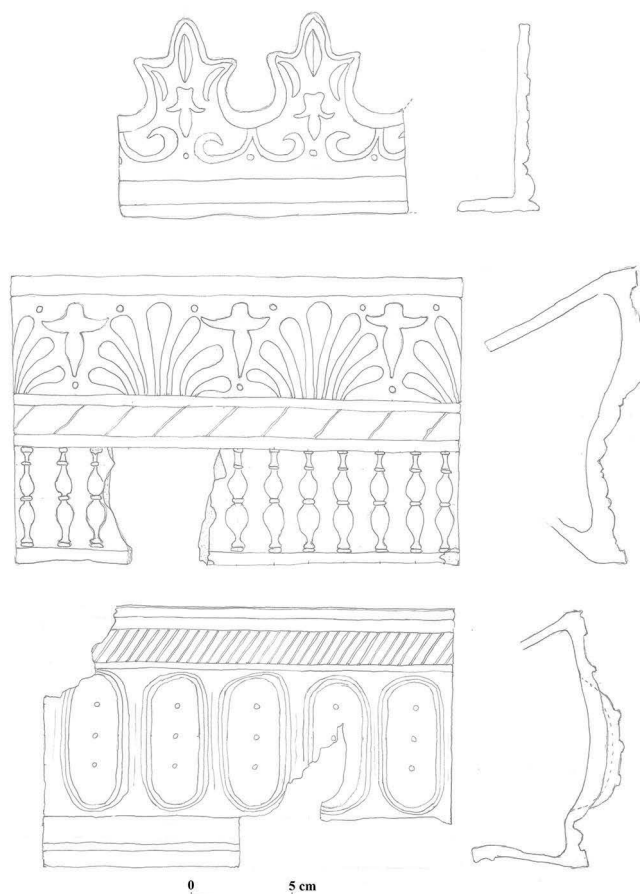
11. kép: A 6. helyiségből előkerült további kályhacsempe típusok rajzai
